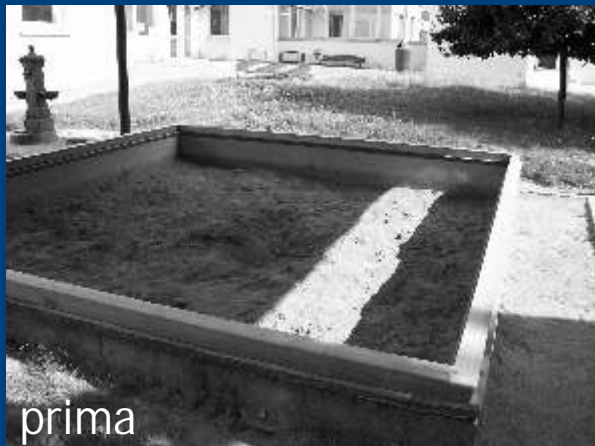
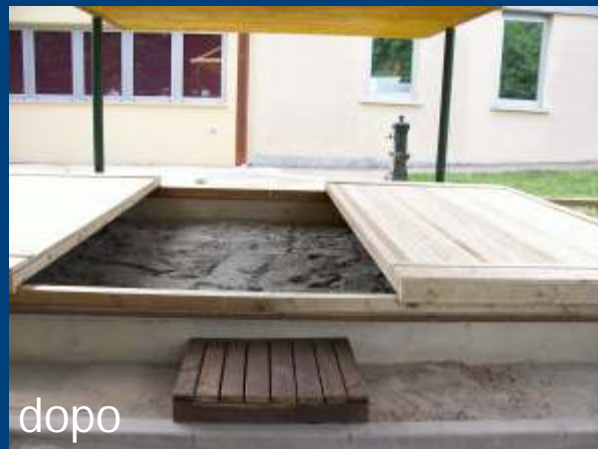
Recupero di una sabbionia ormai inutilizzata composta unicamente da un muretto di contenimento in cemento.

Si è sostituita la sabbia di fiume e posato un apposito tessuto anti-radice nella parte sottostante. La copertura in origine era un telo in pvc, sostituita da un nuovo elemento in legno di pino nordico impregnato in autoclave, dotato di 2 coperchi scorrevoli che permettono la protezione ottimale della sabbia, e l'utilizzo della parte superiore in modo autonomo come una pedana da gioco.

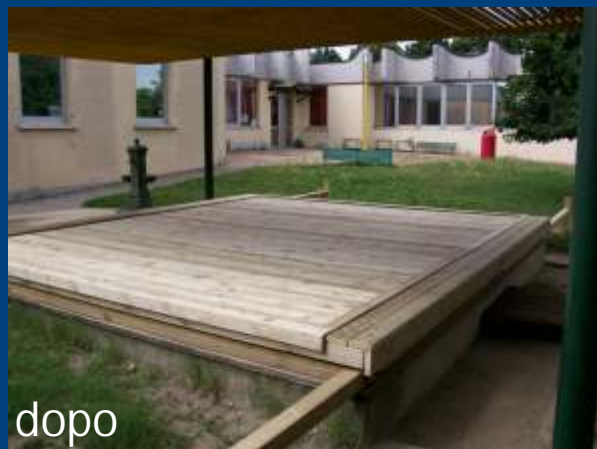
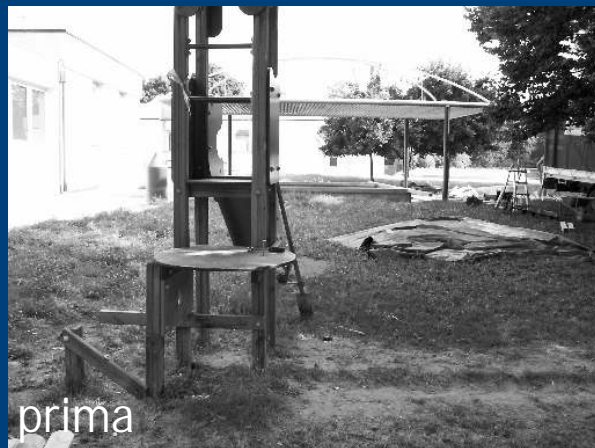
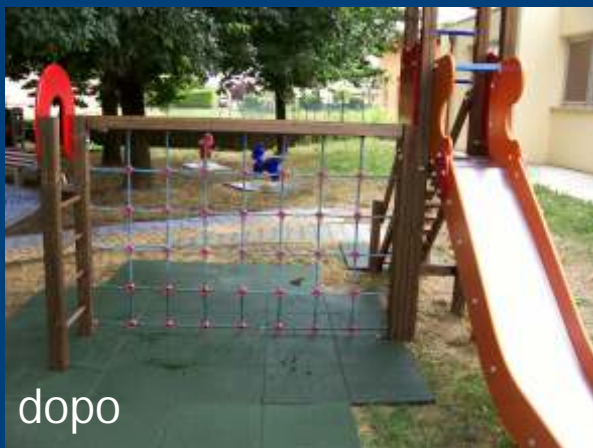
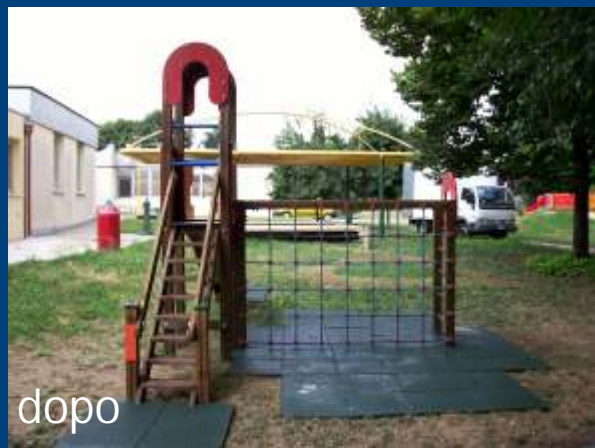
Si è proceduto a recuperare i giochi esistenti nel parco, attraverso un accurato lavaggio con macchina a vapore ad alta pressione, addizionata con aditivi ecologici per eliminare residui di resine e macchie. Successivamente si è proceduto alla carteggiatura e impregnatura ecologica. Si è quindi controllata la bulloneria e i meccanismi di sicurezza conformandoli alle normative vigenti. I giochi sono stati integrati con le parti mancanti e, ove richiesto, sono state aggiunte nuove parti per renderli attuali e interessanti. Sotto le zone soggette a caduta è stata posizionata della gomma anti-trauma come da normativa

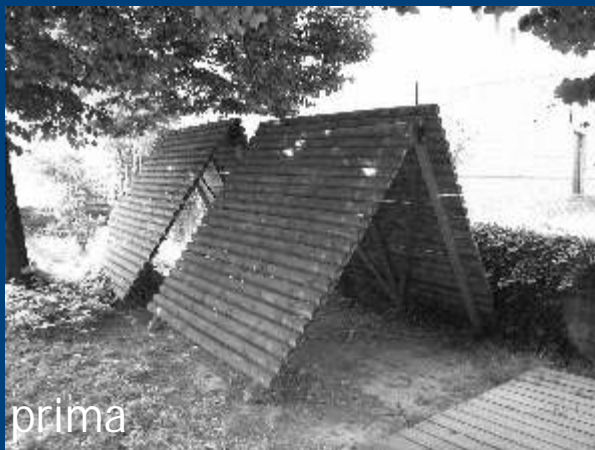
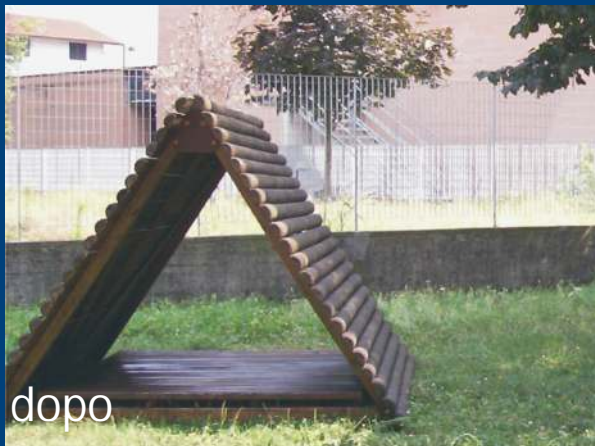
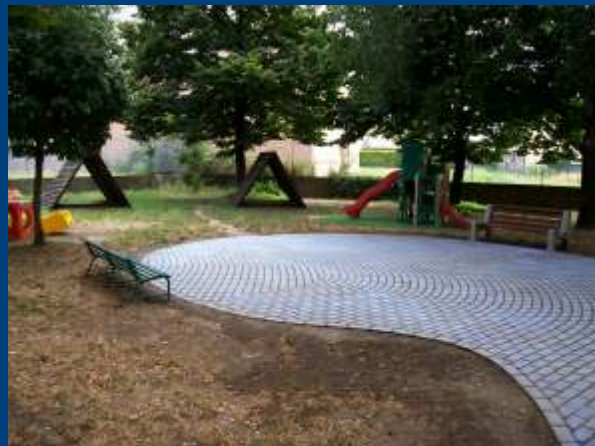
Delle casette in legno ormai inutilizzate poste in un angolo del parco, sono state recuperate attraverso un'attenta pulitura, e dotate di una pedana in legno, dando loro una nuova veste che ben si colloca all'interno dell'area verde. Il piazzale in porfido a cubetti è stato pulito con idropulitrice a vapore con additivi ecologici, facendolo così tornare al suo aspetto originale.
